## 學校校舍裝置屋頂型太陽能發電設備-防漏之注意事項

### 附錄三：漏水修復之施作案例分析

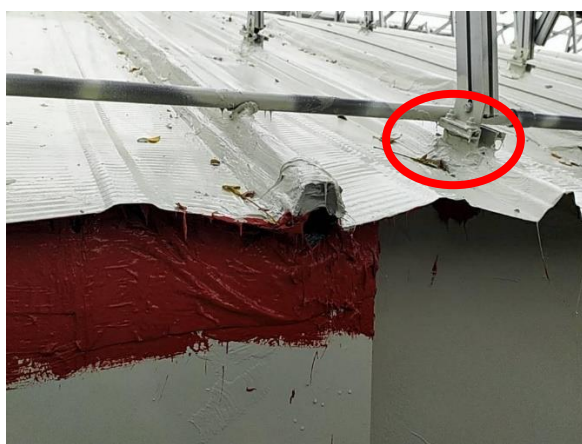
##### 改善前：

雨天體育館室外滲水流入室內、屋頂牆面留有水漬

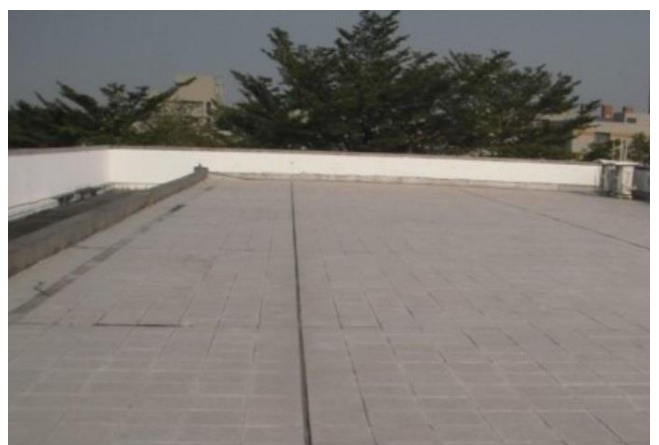
#### 改善前：

原有屋頂防水老舊，未於太陽光電標租前妥善處理，請廠商先進行防水工程後再安裝太陽光電。

屋頂滲水，委請廠商施工
